惠州市大沥片区市政工程  
水土保持监测总结报告

监测单位：东莞市水利勘测设计院有限公司

2020 年 8 月

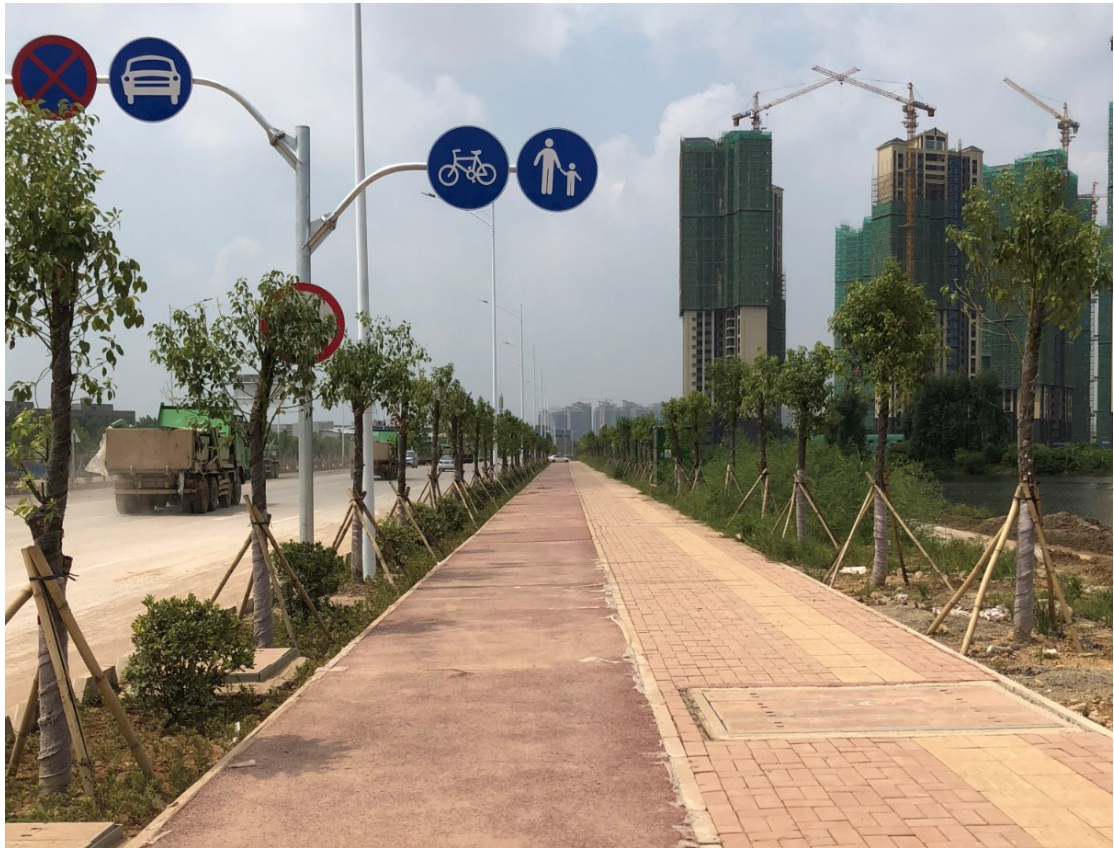
水土保持设施照片（1）

根据现场监测及主体工程管理总结报告、工程监理资料，该项目实施了部分水土保持工程措施，详见表 4-1。

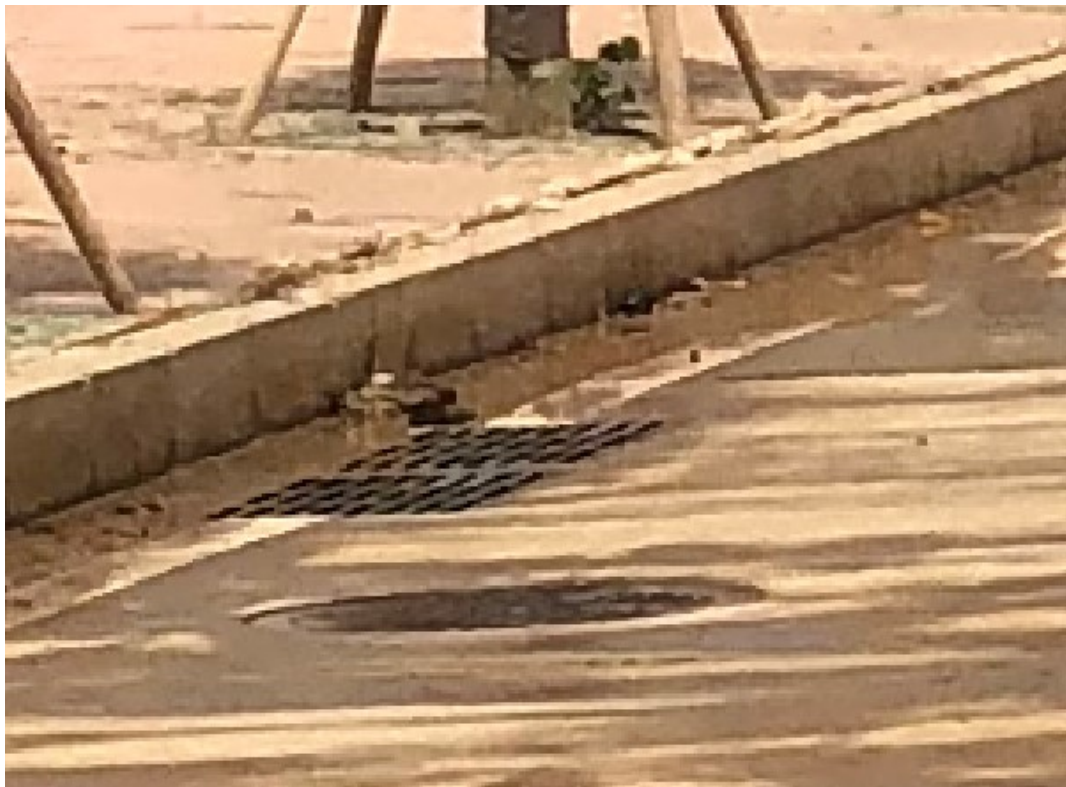
水土保持设施照片（5）

经实地监测，工程施工后期，对道路两侧等区域实施景观绿化。具体完成工作量见表 4-2。水土保持植物措施实施情况见上述现场照片。
